扶桑町監査委員公表第1号

## 工事監査

2. 監査の対象 庁舎屋上防水・外壁改修工事

## 監査対象工事 扶桑町 庁舎屋上防水・外壁改修工事

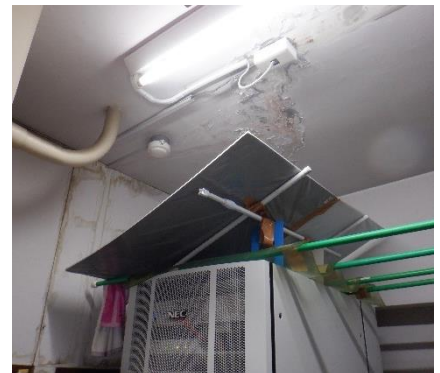
広報無線室現況

3 階の広報無線室では、防災関係の機器の上部で雨漏りが発生しており、機器の故障の原因になる可能性があった。

庁舎の広報無線室には、地震などの災害時他防災のために町民への情報発信の重要な機器が据えられていた。それら機器の直上から漏水が発生しており、深刻な事態である。町の防災の要の機器の保全、庁舎の執務室の漏水対策のために、当該事業の実施及び対応は必要不可欠、かつ急務であり、本事業の目的は妥当である。

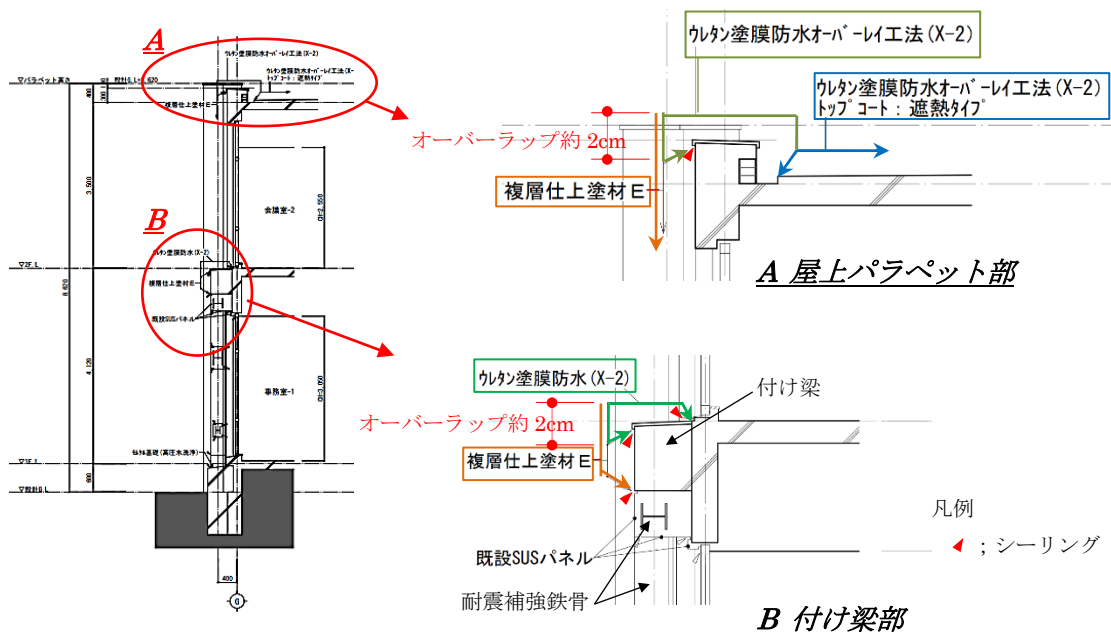
図-1 南面外壁断面 (設計図 A-28 図)

- ・図-1 A 部

パラペットのモルタル笠木の劣化部から、外壁仕上げ材とコンクリート躯体の間へ雨水が進入し、部屋内に漏水している恐れが大きいと判断していた。屋上からの漏水について、塗膜防水を屋上床～立ち上がり～パラペットのあご下～笠木上面～外壁へ2cm巻き込み連続一体化させて塗膜防水を施し、既存モルタル笠木と外壁頂部の取り合い部分にシーリング処置をする補修工法を検討したことだった。さらに、外壁へ2cm塗降ろした防水の上から外壁塗装トップコートをかけ、外壁の意匠を損なわないように配慮していた。

・ 図-1 B 部

平成 15 年（2003 年）の耐震補強工事に施工した付け梁部から漏水しているため、その付け梁の上部にも塗膜防水を設計していた。

◇図-1のA部、B部の納まり（設計図A-28図）は、ウレタン塗膜防水（X-2）2cm巻き込み→シーリング→外壁複層仕上塗材Eオーバーラップの施工手順となっているが、シーリング→外壁複層仕上塗材E→ウレタン塗膜防水（X-2）5cm巻き込みオーバーラップの方が漏水に対し優位ではないかと考える。（施工手順の違いによる材料間の付着強度や構造体のひび割れへの追従性については別途検討が必要）

後者の方法だと、外壁頂部にウレタン塗膜防水（X-2）の色が5cmほど現れるが、地上から見上げても気にならないと考える。気になる場合は、防水の上に塗装トップコートを塗るという手もある。

また、2017、2018年にすでに外壁補修した北面と新たに屋上パラペットのウレタン塗膜防水を施す取り合いは、今回施工する南面・東面外壁補修と屋上パラペットのウレタン塗膜防水の納まりと異なっている。部位（北、東、南、西、ペントハウス、付け梁部）ごとに実施詳細図を作成し、竣工図書とともに保管されたい。

長期にわたりモニタリングし、経年劣化に対してどの納まりが漏水対策として優位だったか検証することを提案する。

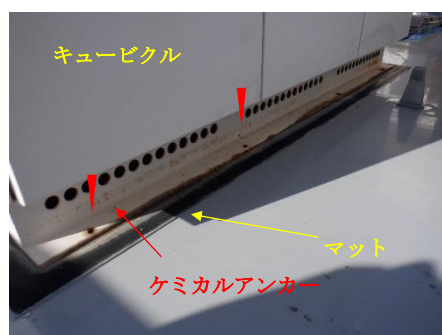
屋上キュービクル

屋上へケミカルアンカー（斜め打ち）でキュービクルを固定する予定だが、防水の仕舞の検討と入念な施工が必要である。新たな漏水原因となりうる。

◇キュービクルを屋上に固定するケミカルアンカー（斜め打ち）を施工することで、新たな漏水原因となりうる。防水の仕舞の検討と入念な施工管理をされたい。

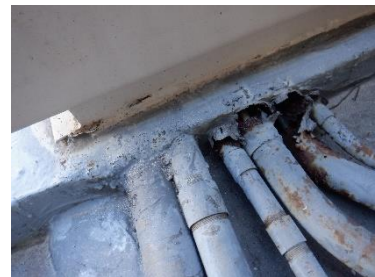
**PH 屋上 機器基礎廻り**

PH 屋上の防水は、下階に広報無線室があり、漏水の許されない場所である。PH 屋上にある機器用基礎の高さが低く、機器への配管が基礎に埋設されていたり、床上転がし配線をモルタルで覆い既存防水が施されている状況である。防水の仕舞が非常に難しく、改修後も漏水が 100%無くなるかどうか危惧される。

◇施工業者は、PH 屋上をどのように防水するのかを設計事務所とよく協議し、入念な施工をされたい。防水施工後、PH 全面水張試験を実施することを推奨する。  
広報無線室を他所へ移動するか、不可であれば、改修工事後も大雨時は漏水を点検するなど、二次的対策をとられたい。

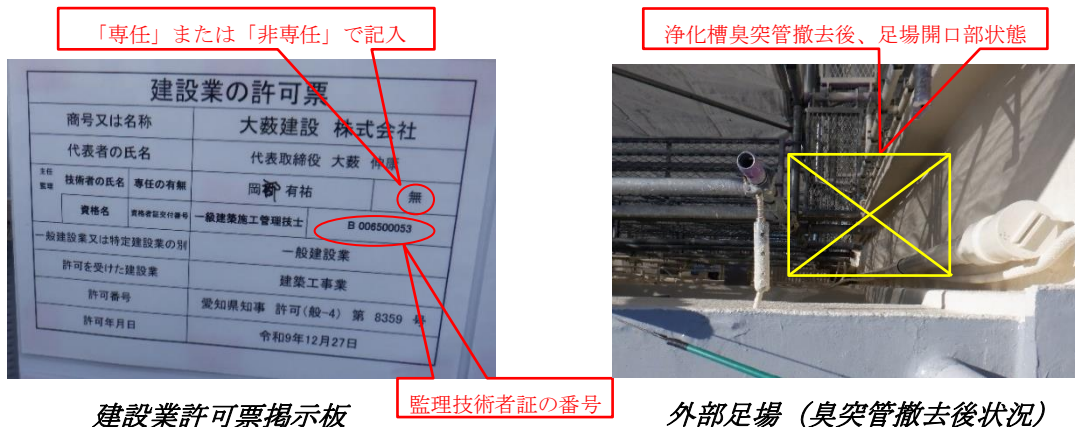
撤去した浄化槽の臭突管周りの足場が、一部作業床、手すりや幅木の無い状態だった。

◆施工業者は、外部足場を再点検し、作業床・手すり・幅木の不備を整備されたい。  
(組み立て時の点検を行っているが、浄化槽の臭突管撤去に伴い、作業床・手すり・幅木の不備な部分が新たに発生していた。)      《労働安全衛生規則第563条》

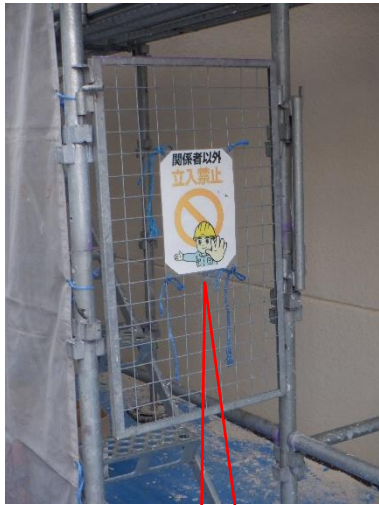
外部足場昇降口

工事エリアの仮囲いが無いため、第三者が勝手に外部足場へ昇降できるようになっていた。昇降階段部に金網ドアはあったが施錠をするようになっていなかった。

施錠設備無し

◇第三者が勝手に外部足場へ昇降できないような対策を検討されたい。

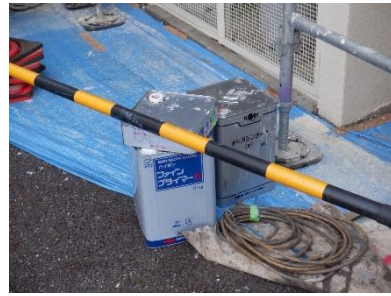
監査当日の塗装作業のシンナーなどが、外部足場の足元に仮置きしていた。第三者が勝手に触れることができる状態だった。

塗装材料仮置き (監査日使用材料) 料

◇塗装材料の仮置きなど保管は、第三者が勝手に触れることができないような対策を検討されたい。

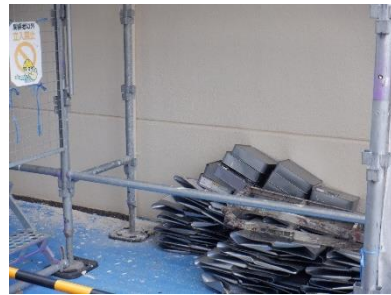
塗装材料使用済み保管 (使用量検収用)
