扶桑町監査委員公表第5号

## 工事監査

## 監査対象工事 扶桑町 高雄小学校体育館等大規模改修工事

本報告書は、扶桑町の高雄小学校体育館等改修工事の技術調査結果をまとめたものである。計画、設計、積算・契約、施工管理・品質管理・安全管理及び施工監理等の各段階における技術的实施状況について工事監査を実施した。

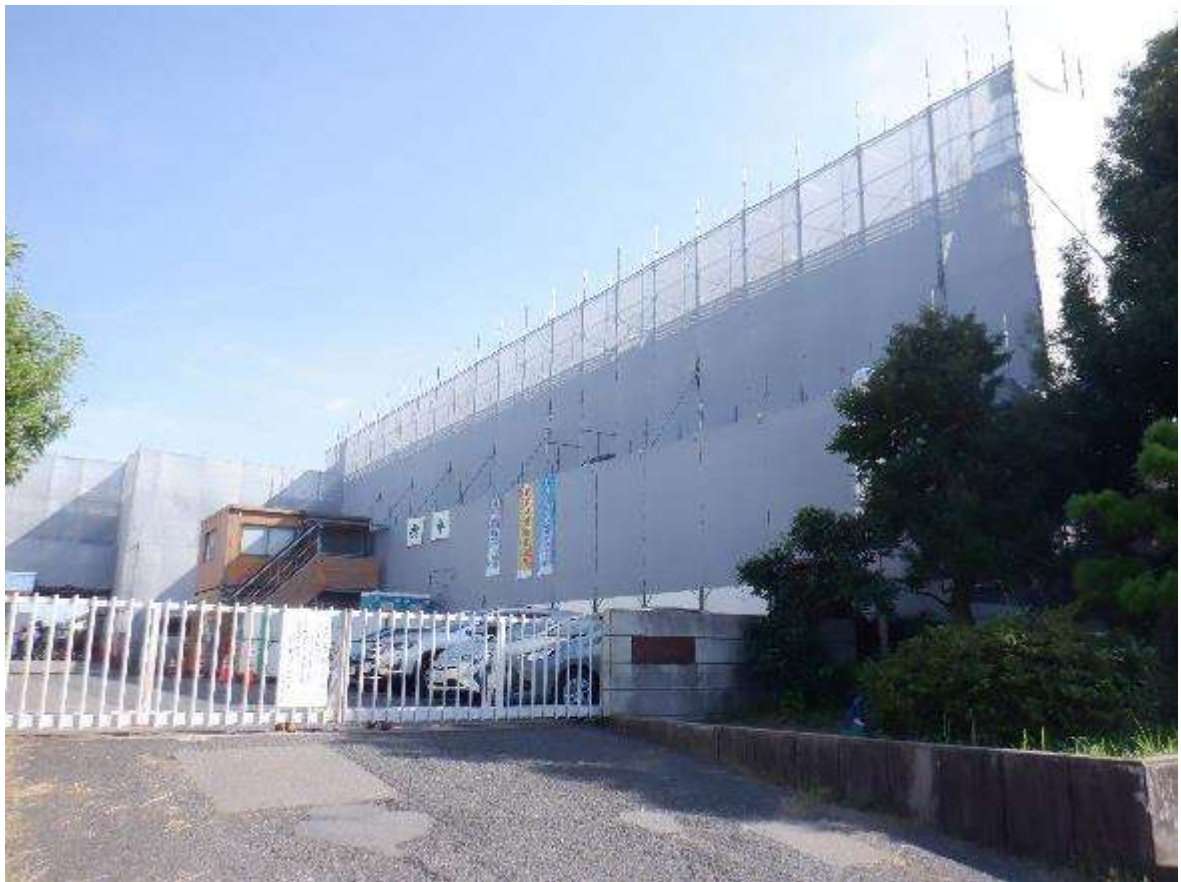
写真-1 全景写真 (10月1日)

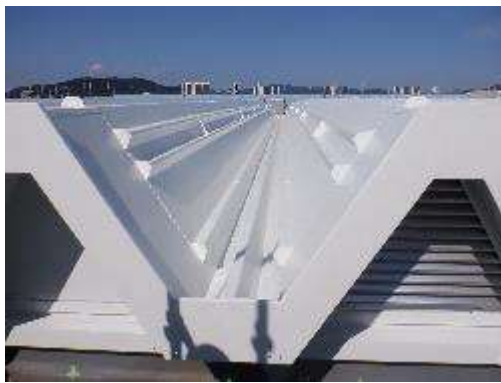
改修済みで部分引き渡し済みした校舎のトイレの内1か所、及び、体育館屋上の遮熱塗料の完了後の状態を一部目視確認したが、品質的に問題がなかった。

写真-2 体育館屋根 遮熱塗料施工済み

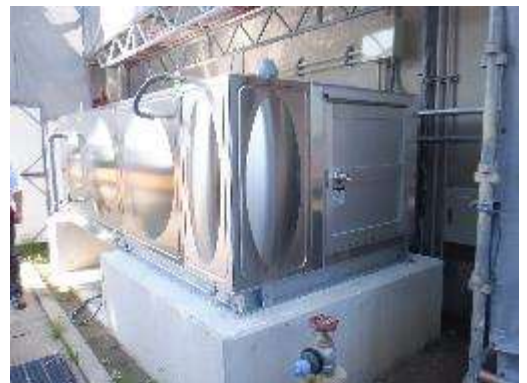
災害用受水槽は、周辺立入禁止フェンスは未施工だった。

写真-3 災害用受水槽

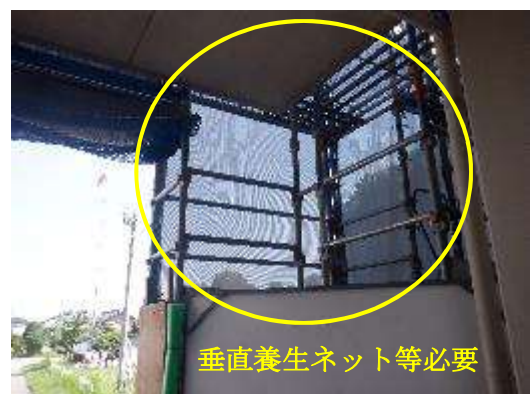
写真-4 渡り廊下下部外部足場

- ・ 渡り廊下下部両サイドの足場の妻部分の垂直ネットが無い場合、万が一上部から落下物があった場合、足場板などに跳ねて渡り廊下下部へ落下し児童や学校関係者に落下物が当たってけがをさせる可能性があった。

垂直養生ネット等必要

◆施工業者は、外部足場を再点検し、作業床・手すり・幅木等の不備を整備されたい。

- ・渡り廊下下部両サイドの足場の妻部分の垂直ネット養生の設置
- ・外部足場妻部の幅木の設置
- ・ベランダの端部の手すり

《労働安全衛生規則第 563 条》

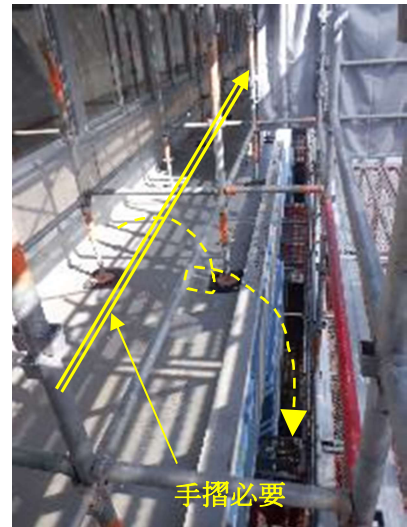
写真-5 ベランダ

- ・外部足場の妻部幅木が無い場合、飛来落下災害の危険性があった。（写真無し）
- ・ベランダ上での作業時、ベランダの端部の手すりが一部欠如しているため、労働者の墜落災害の危険性があった。
