扶桑町監査委員公表第1号

## 工事監査

2. 監査の対象 庁舎屋上防水・外壁改修工事

## 監査対象工事 扶桑町 庁舎屋上防水・外壁改修工事

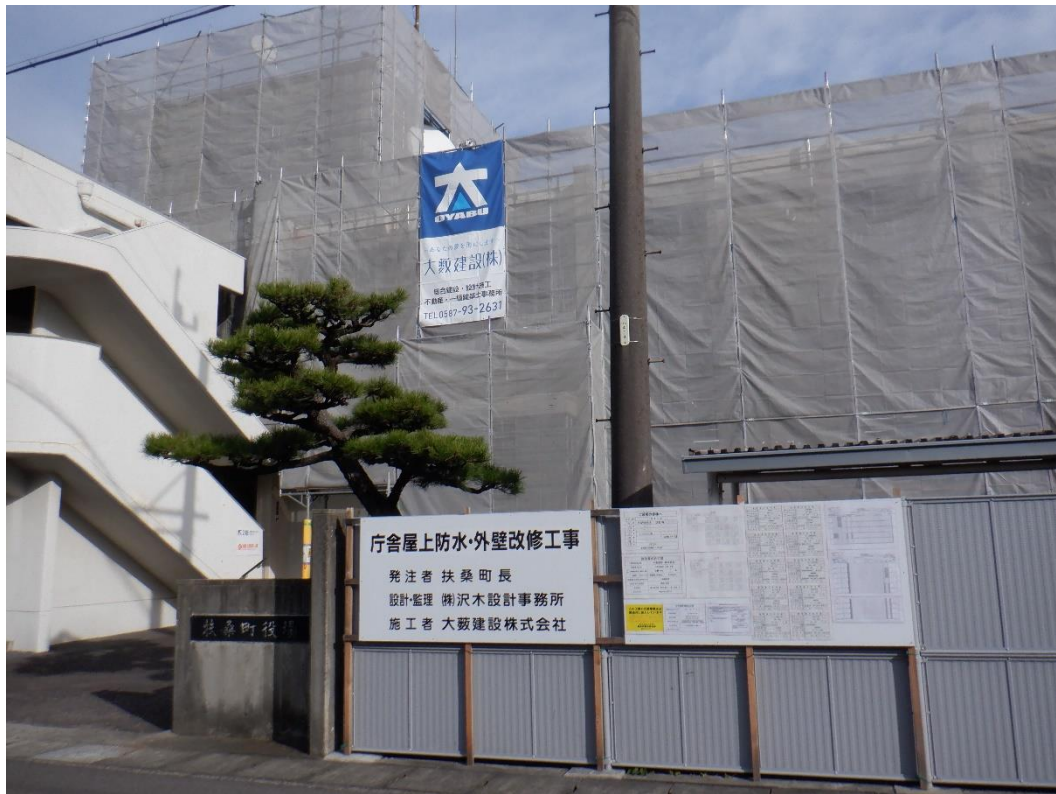
南面写真 (一部)
